# Ресурс тепловозных дизелей: ретроспективный анализ

Игорь СИРОТЕНКО  
Igor V. SIROTENKO

Георгий ГОГРИЧИАНИ  
Georgy V. GOGRICHIANI

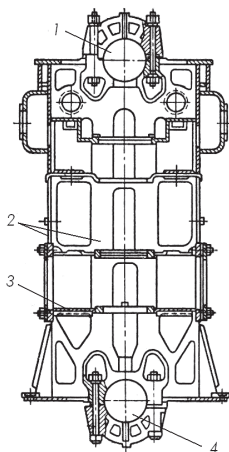
**Рис. 1. Дизель 2Д100.**

**а** – общий вид: 1 – картер верхнего вала; 2 – картер нижнего вала; 3 – отсек вертикальной передачи; 4 – объёмная воздухоудка типа Рут.  
**б** – блок дизеля, поперечное сечение: 1 – узел подвески верхнего коленчатого вала; 2 – вертикальные листы; 3 – горизонтальные листы; 4 – узел подвески нижнего коленчатого вала; А-Б – места трещин.

Второе место по частоте выходов из строя занимал блок цилиндров с необычной для того времени конструкцией из вертикальных и горизонтальных прокатных стальных листов (рис. 1б), соединённых между собой электросваркой с использованием в основном угловых швов. Такая конструкция более трудоёмка и более дорога по сравнению с литыми и сварно-литыми блоками [7], но позволяла при этом быстро освоить выпуск блока, например, в условиях военного времени. По показателю удельного веса — 2,5 кг/л.с. блок цилиндров был очень лёгким. Горизонтальные листы образовывали вместе с вертикальными поперечные связи — «этажи», увеличивающие общую изгибную жёсткость. Впрочем, несмотря на это, конструкция в целом имела большой статический прогиб под действием собственного веса, а также прогибы в вертикальной и горизонтальной плоскостях [8, 9].

В начальный период эксплуатации были отмечены трещины по сварным швам, переходящие в стойки блока, наиболее часто повреждения встречались в узле соединения коренных опор (бугелей) коленчатых валов

с верхними и нижними горизонтальными плитами блока (рис. 1б — А), в переднем вертикальном листе отсека управления и в месте сочленения наклонного и вертикального листов с нижней полосой (рис. 1б — Б). Наблюдались остаточные деформации опорных узлов коленчатого вала, при этом непрямолинейность линии верхнего коленчатого вала достигала 0,18 мм [9, 10].

В последующий период при производстве капитальных ремонтов было установлено, что не менее 30% поступивших в ремонт дизелей имели неустраняемые деформации опор коленчатых валов (искривления линии вала, несоосность и трещины). Повреждения располагались ближе к опорным узлам коленчатого вала, прилегающим к ним горизонтальным листам (30% трещин) и прежде всего — к элементам конструкции, воспринимающим нагрузки от вертикальной передачи (50%). Работы по усилению элементов конструкции блока, попытки повысить качество проварки швов не принесли желаемого результата, была снижена только острота проблемы.

*Таким образом, как было установлено, наиболее нагруженными и повреждаемыми элементами в конструкции блока цилиндров дизеля 2Д100 оказались узлы подвешивания верхнего и нижнего коленчатых валов с прилегающими к ним горизонтальными листами и отсека вертикальной передачи.*

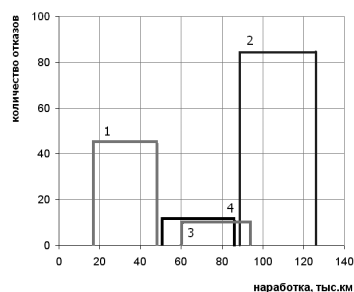
Результаты испытаний были обескураживающими: разгарная сетка трещин, аналогичная той, что была у начального варианта, проявлялась у поршней всех вариантов; кроме этого, появились трещины по ручьям для размещения поршневых колец (14А,

14Б), внутренние трещины — по краям головки (14В), сквозные — в днище (14А, 14В) и другие виды повреждений [5, 6]. Для поршней варианта 14А, например, сетка трещин (82 повреждённых поршня, или 54%, рис. 2) давала о себе знать при достаточно большой наработке — свыше 90 тыс. км, что говорило о периодическом перегреве и накоплении на поверхности термических усталостных повреждений, а трещины по ручьям (46 случаев, или 30%) наблюдались вследствие отложений нагара во внутренних боковых полостях поршня опять же по причине перегревов. В то же время сквозные трещины, разрушения поршней, по всей видимости, носили случайный характер.

*Повреждения поршней 2Д100 носили преимущественно термический характер: изменения в конструкции были направлены на повышение прочности шпилек и их креплений, термостойкости головки, рациональное расположение внутренних полостей для циркуляции масла.*

**Рис. 2. Отказы поршней варианта 14А дизелей 2Д100 (данные [5]):**  
**1 — трещины по ручью; 2 — разгарная сетка трещин днища; 3 — сквозная трещина в днище; 4 — разрушение поршня.**

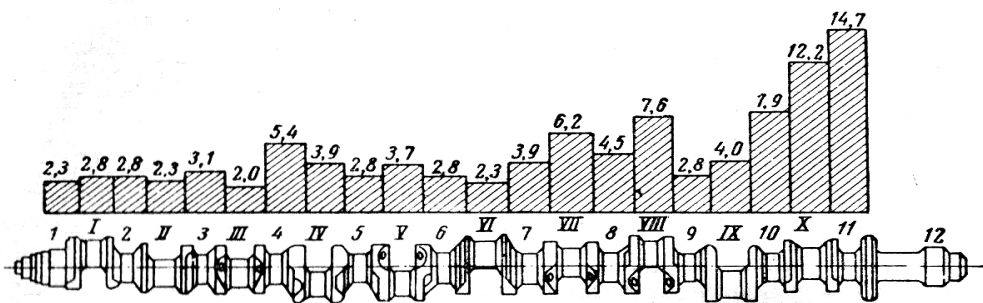
Рис. 3. Распределение повреждений верхнего коленчатого вала дизеля 2Д100 по его элементам в % от общего числа повреждений [13].  
I–X – шатунные шейки; 1–12 – коренные шейки.

Уже в начале эксплуатации была зафиксирована низкая износостойкость поверхностей шеек валов. Износ в среднем в три раза превышал прогнозируемые значения и ограничивал ресурс коленчатого вала 600 тыс. км пробега [11]. Отмечались и случаи изломов. По мере нарастания парка тепловозов и их наработки проблема трещин и изломов выходила на первый план. На дизелях выпуска 1956–1961 годов по этой причине произошла замена от 33 до 40% коленвалов [12], примерно в половине случаев из-за трещин, которые выявлялись во время плановых подъёмочных ремонтов.

Повреждения коленчатого вала носили усталостный характер, а их распределение по длине было довольно однообразным (рис. 3). «Такое однообразие указывает на то, что коленчатый вал дизеля 2Д100 по всем сечениям достаточно равнопрочный», как было оптимистично отмечено в [13]. Скорее это указывает на то, что условия нагружения вала на всём протяжении оказались одинаково плохи. Преобладание отказов на десятой шатунной и одиннадцатой коренной шейках объяснялось неудачным расположением конической шестерни вертикальной передачи, вызывающей дополнительный прогиб вала, несом-

пенсированный его жёсткостью или конструкцией опорных узлов. Главное влияние на напряженно-деформированное состояние вала оказывали, как выяснилось позже, деформации опорных узлов в блоке цилиндров и наличие несоосности.

Таковыми элементами признали галтели перехода между шейкой и щекой вала, где чаще всего образовывались трещины [11], радиус этого ответственного элемента составлял всего 8 мм. После скругления галтели, увеличения её радиуса с 8 до 12 мм, введения технологии накатывания, т. е. создания зон сжимающих напряжений, которые препятствовали образованию очагов остаточных растягивающих напряжений на поверхности, количество трещин и изломов сократилось в 4,5–6 раз.

Первым заметным шагом к решению проблемы было усиление коленчатого вала за счёт замены материала — чугуна легированного (Cr-Ni-Mo), из которого он первоначально отливался, на чугун высокопрочный с глобулярным графитом (ВПЧ). Благодаря этой замене в несколько раз снизилось изнашивание, но на процесс появления трещин и изломов она никак не повлияла [14]. Предположения о том, что новые коленчатые валы имеют отклонения по химсоставу, механическим показателям и структуре, не подтвердились, исследования показали, что показатели качества металла ломаных валов из ВПЧ были более чем хорошими [15], а значит, наибольшую опасность несли с собой конструктивные элементы.
