Инженерный анализ причин изломов боковой рамы вагонной тележки

Engineering Analysis of the Causes of Fractures of Bogie's Side Frame

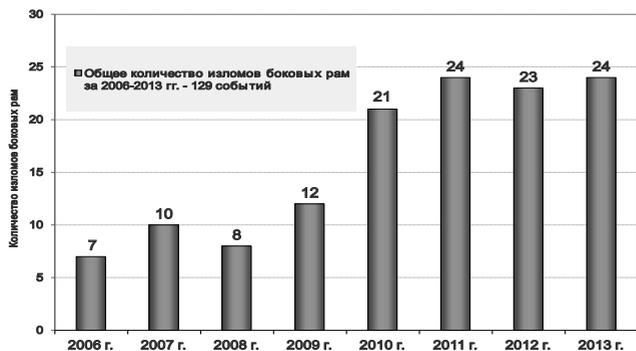
По статистическим данным в последние десять лет наблюдается уверенный рост изломов боковых рам тележек вагонов: если в 2004 и 2005 годах такого рода событий не было, то с 2006 по 2009 год зафиксировано 37 случаев, а с 2010 по 2013 год – еще 92 случая (рис. 1).

Рис. 1. Количество изломов боковых рам тележек в 2006–2013 годы.

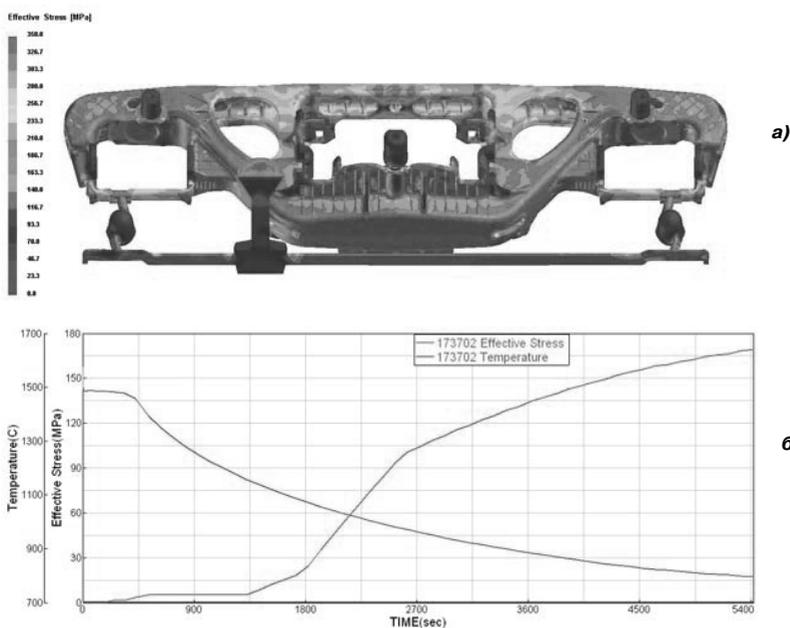
условий при деформации отливки. Анализ результатов расчета показывает, что на момент выбивки общий уровень напряжений в критических зонах гораздо ниже предела прочности (рис. 2). В процессе остывания зона R55 буксового проема деформируется в пластической области, но уровень остаточных пластических деформаций составляет не более 2%. Поскольку расчет напряжений выполнялся без учета образующихся в отливке усадочных дефектов, по его результатам можно сделать вывод: трещины в боковой раме – последствия не столько накопления остаточных напряжений, сколько ослабления конструкции за счет внутренних литейных дефектов.

Рис. 2. Напряжения в отливке перед выбивкой формы: а – поле напряжений; б – изменение температуры и напряжений при остывании во внутреннем радиусе (R55) буксового проема.

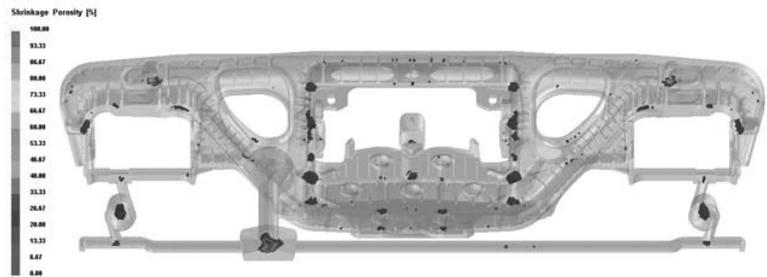
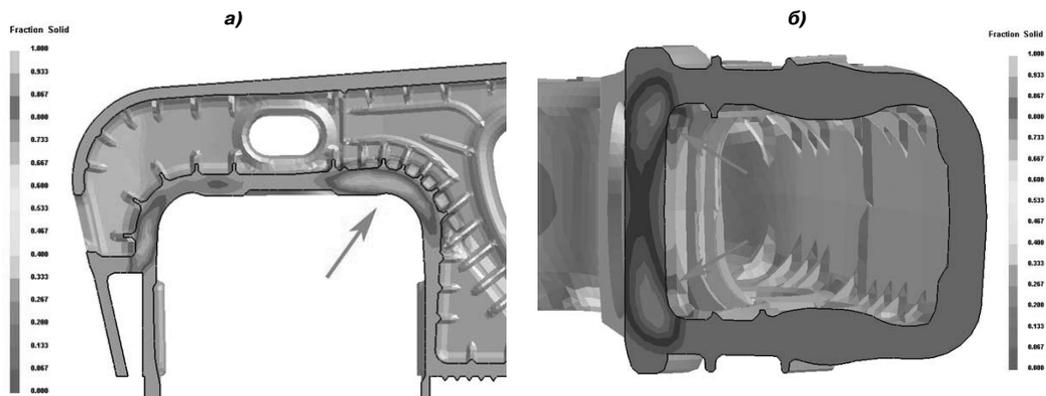
Рис. 4. Геометрия буксового проема в районе внутреннего радиуса R55 с полями доли твердой фазы: а – разрез в горизонтальной плоскости; б – разрез в вертикальной плоскости.

Толщина стенки буксового проема плавно увеличивается в сторону внутреннего угла R55, поэтому именно здесь при затвердевании образуется сначала тепловой узел (рис. 4а), а затем раковина. Поскольку рама имеет конструкцию короба, в районе R55 формируются два таких узла: один сверху, другой снизу (рама заливается в положении «лежа»). Образование двух узлов показано на рис. 4б. Питание верхнего узла не представляет проблемы, над ним или рядом можно поставить прибыль соответствующих размеров (обычную или экзотермическую). Она обеспечит питание этого узла, а заодно и центральной (опорной) части буксового проема.

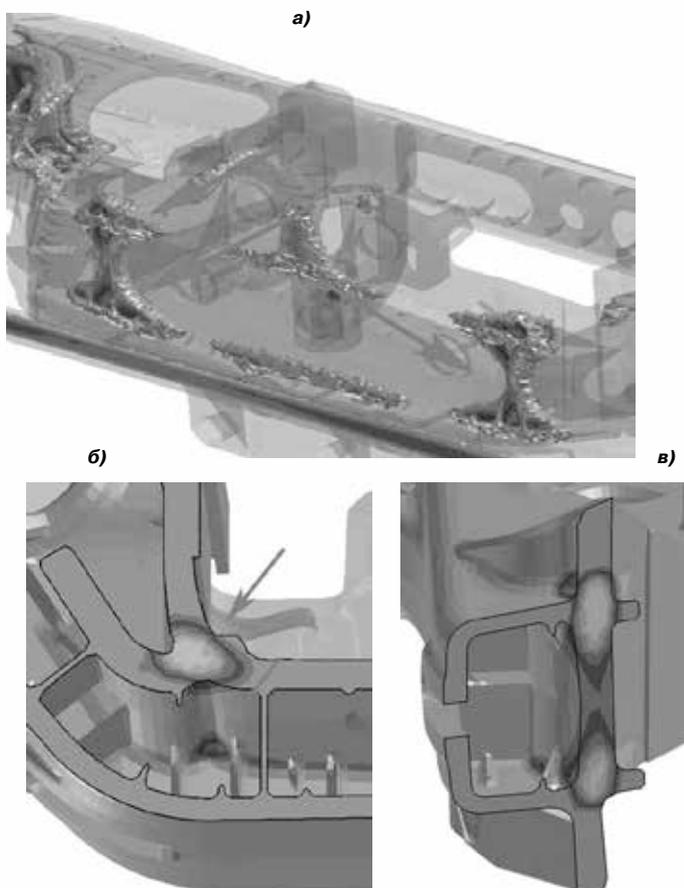
Похожую ситуацию можно наблюдать и в рессорном проеме. Зоны стыковки технологических ребер в районе R40 рессорного проема также являются местами образования тепловых узлов (рис. 5). Сложная геометрия рессорного проема, внутрен-

нее технологическое ребро и протяженность зоны по высоте делают практически невозможной организацию необходимого питания проблемной стенки без изменения геометрии.

Рис. 5. Геометрия рессорного проема в районе радиуса R40 с полями доли твердой фазы: а – вид тепловых узлов; б – разрез в горизонтальной плоскости; в – разрез по вертикальной оси.

Решение проблемы может быть найдено путем установки питающей прибыли над верхним тепловым узлом. Для этого требуется изменить геометрию угла проема, чтобы обеспечить подачу жидкого расплава в стенку. Как и в случае с буксовым проемом, здесь может понадобиться применение холодильников, поскольку протяженность стенки и ее контакт с холодной формой не могут обеспечить непрерывность питания нижнего теплового узла.
