Ускоренные технологии TINES для трамвайных путей

Accelerated TINES Technologies for Tram Tracks

В статье представлен способ организации ремонта трамвайного пути на улице с большой транспортной нагрузкой.

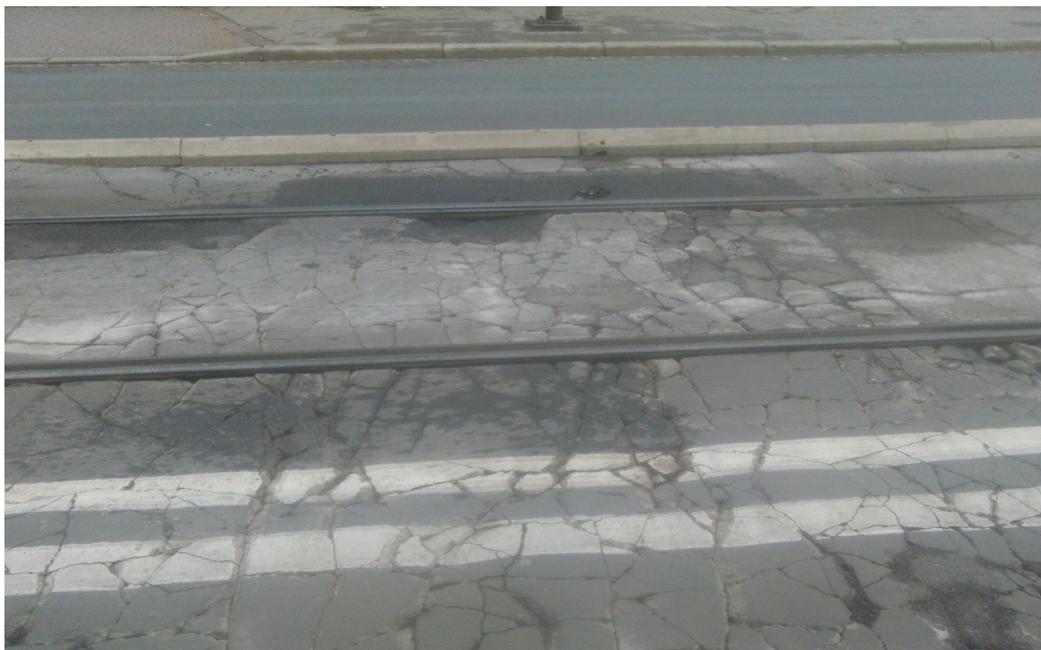
Рис. 1. Существенные трещины и сколы в покрытии.

Ремонтируемый участок длиной 17 метров включал в себя двупутный фрагмент полотна, включая междупутье. Техническое состояние рельсового полотна, которое было инвентаризовано во время посещения объекта специалистами, оказалось исключительно плохое. В существующем покрытии были видны многочисленные сколы и трещины асфальтобетона, а также отрыв резиновых прирельсовых элементов и элементов крепления рельса. Повреждения привели к попаданию воды в трамвайное полотно, что ускорило рост сколов и трещин в асфальтобетонном покрытии. В некоторых местах наблюдались особенно

большие деформации в результате подъёма бетонных плит.

Плохое состояние полотна создавало угрозы движению трамваев. Было установлено, что основные дефекты находились в районе поперечного линейного водоотвода. Дорожное асфальтобетонное покрытие, по которому двигались городские автобусы, тоже подвергалось быстрому разрушению. Дело дошло уже до того, что в трамвайном пути был зафиксирован отрыв рельса от бетонного основания.

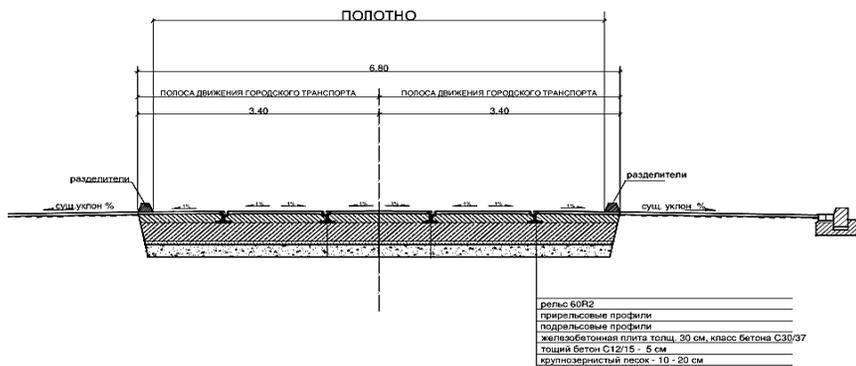
Рис. 2. Поперечное сечение трамвайного полотна на ул. Гжегуежской – конструкция перед ремонтом.

Согласно проектной документации, предоставленной подрядчику, трамвайный путь был выполнен в технологии сплошной опоры рельса в монолитной железобетонной плите. Однако во время разборочных работ оказалось, что конструкция существующего полотна отличается от заявленной в проектной документации (рис. 2), что привело к увеличению продолжительности демонтажных работ.

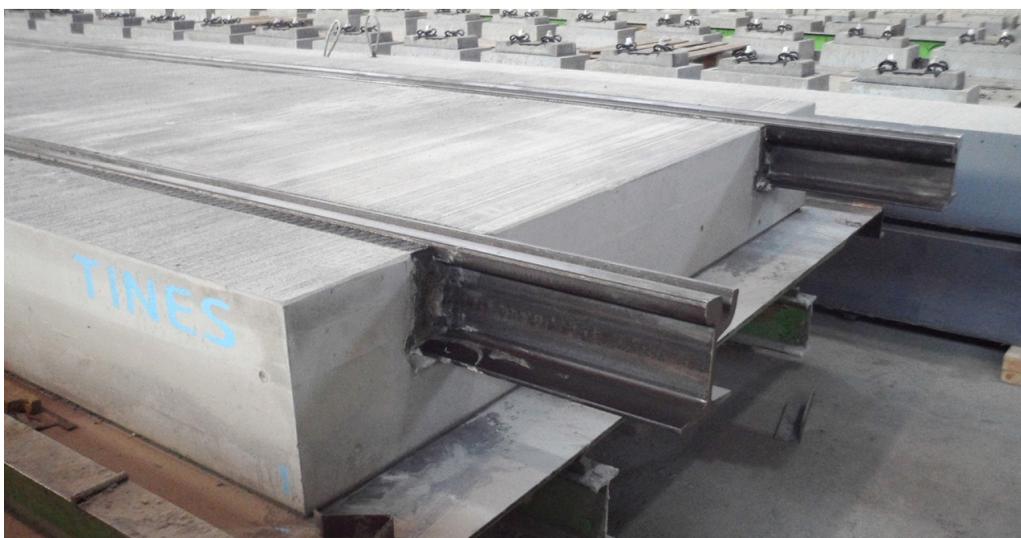
Рис. 3. Плита заводского изготовления TINES LC-L XL.

Интегрированное железнодорожно-автомобильное покрытие TINES LC–L XL состоит из крупногабаритных перефабрикованных железобетонных плит с закрепленными с помощью модульной системы рельсами в защитном слое ERS-M на этапе заводского изготовления. Рельс опирается на подрельсовый профиль и крепится посредством прирельсовых профилей из резинового гранулята.

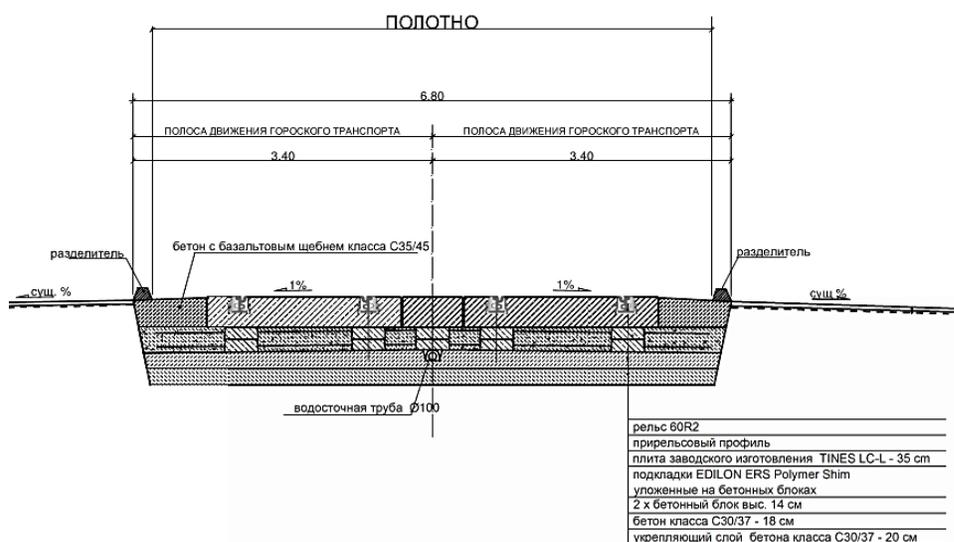
Рис. 4. Поперечное сечение полотна на ул. Гжегуежской с системой TINES LC-L XL.

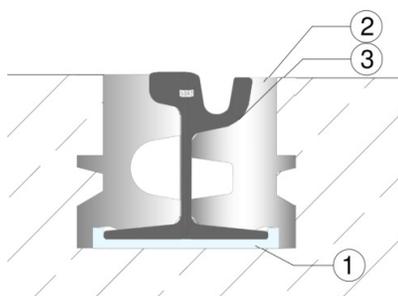
Рис. 5. Детальный разрез узла крепления рельса в системе TINES LC–L XL: 1 – сплошной подрельсовый профиль; 2 – прирельсовый профиль; 3 – клей для профилей.

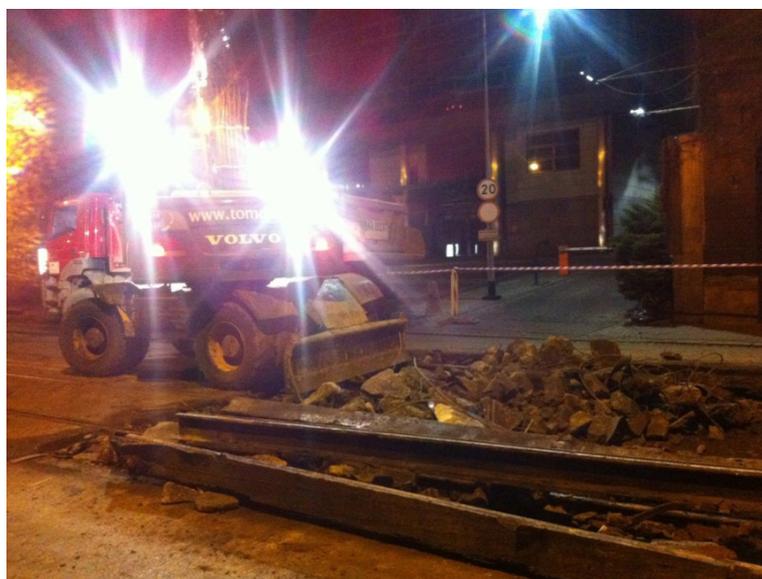
Рис. 6. Демонтаж существующего полотна.

в это время. Строительные работы начались в пятницу, в вечерние часы. После закрытия движения и выполнения подготовительных операций (в т.ч. отключение и перенос контактной сети) было разобрано асфальтобетонное покрытие, путевой бетон и плита основания. Для разборки использовались экскаваторы с гидравлическим молотом, экскаваторы-погрузчики и самосвалы с задней разгрузкой.

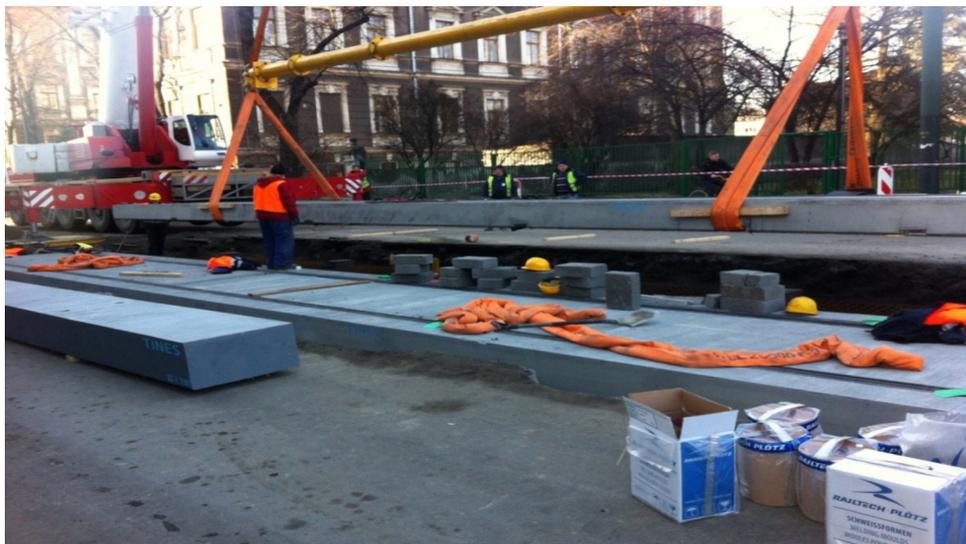
Рис. 7. Укладка плиты TINES LC–L XL.

После выполнения подготовительных работ проведена укладка плит заводского изготовления на монтажных опорах. Перенос плит осуществлялся с помощью пятиосного автомобильного крана максимальной грузоподъемностью 250 тонн с противовесом 69 тонн и специальным телескопическим траверсом с пролетом 10 м.

При геодезическом надзоре выполнена регулировка плит в вертикальной и горизонтальной плоскостях. Отметки головки рельса контролировались геодезистом, случаи отклонений от проектной документации корректировались путем добавления/удаления тонких регулировочных подкладок после предварительного подъема плиты. Вслед за установкой путевых плит аналогичные технологические опера-

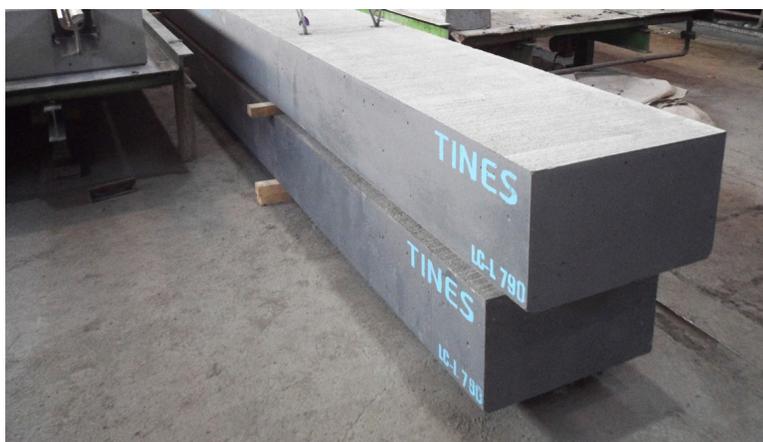
Рис. 8. Плиты междупутя заводского изготовления покрытия TINES LC–L XL.

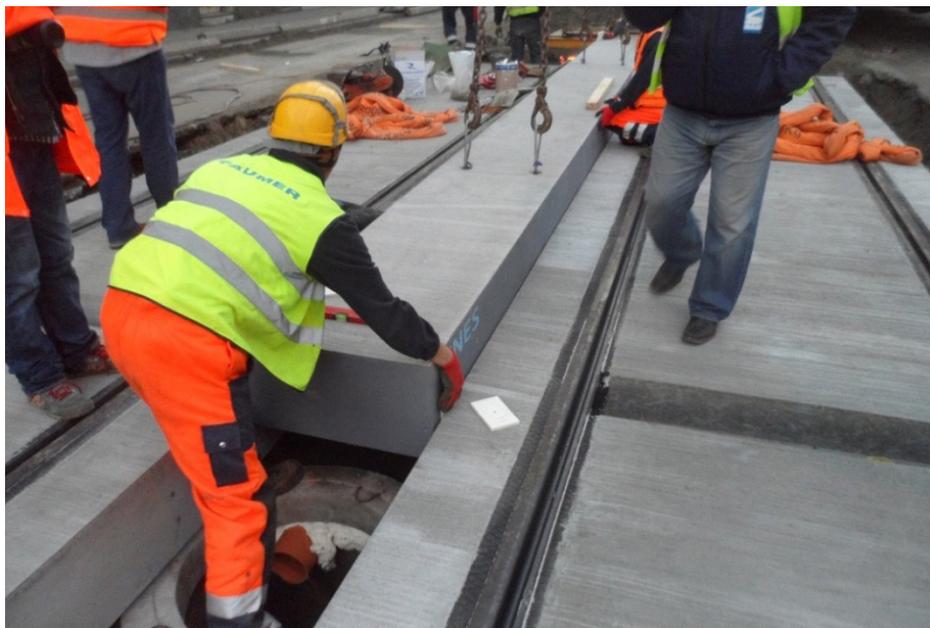
Рис. 9. Укладка плиты междупутья в районе канализационного люка.

ции выполнены для плит междупутья, которые размещались с обеих сторон канализационного люка, находящегося в оси полотна.

Пространство в районе люка заполнили бетоном на следующем этапе устройства верхнего строения пути. После укладки плит пошла термитная сварка рельсов и шлифовка сварных швов. Затем было вклеивание прирельсовых и подрельсовых профилей в местах сварных швов, чтобы сохранить однородность конструкции верхнего строения пути. По завершении «опалубки» из пенополистирола по бокам плит и защиты технологических швов между плитами TINES LC–L XL, а также канализационного люка, началось инъецирование под плиты быстротвердеющей бетонной смеси С30/37.

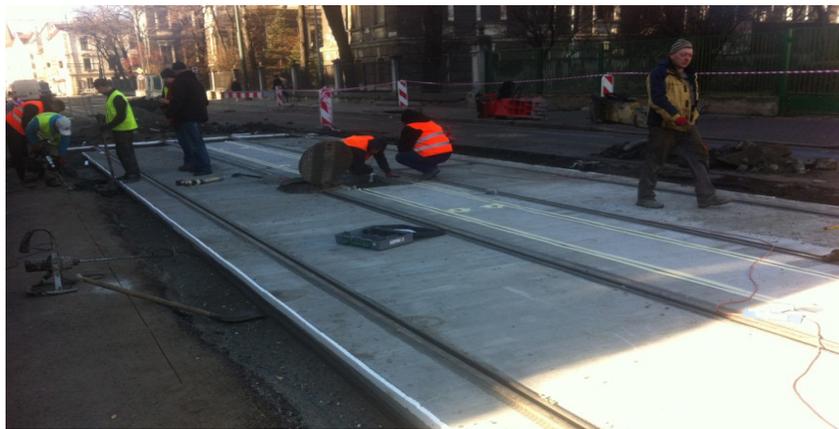
Рис. 10. Установка опалубки из пенополистирола перед выливанием бетонной смеси.

Финишные работы включали в себя заполнение упругой заливочной массой Edilon Corkelast TO швов между монолитной бетонной плитой и путевой плитой TINES LC–L XL, установку элементов водоотвода в плите, а также выливание бетонной смеси в районе канализационного люка.

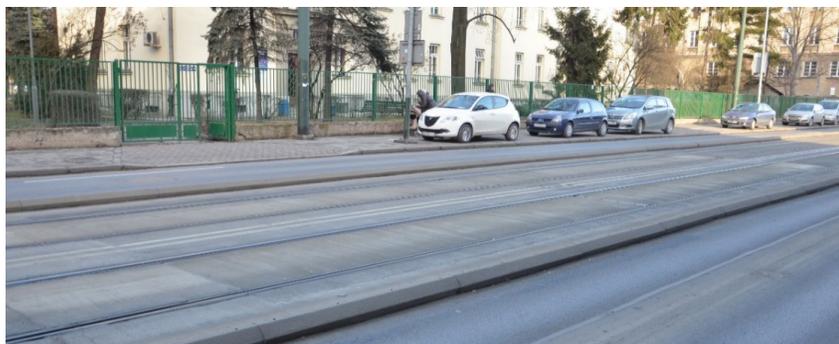
Рис. 11. Рельсовое покрытие после ремонта с системой плит заводского изготовления TINES LC–L XL.

2. Полотно длиной 2x17 метров одиночного пути с междупутьем было демонтировано и заново уложено с применением интегрированного железнодорожно-автомобильного покрытия TINES LC–L XL в течение 59 часов.
