# Способы управления параметрами вибрации пассажирских вагонов

## Methods for Controlling Vibration Parameters of Passenger Coaches

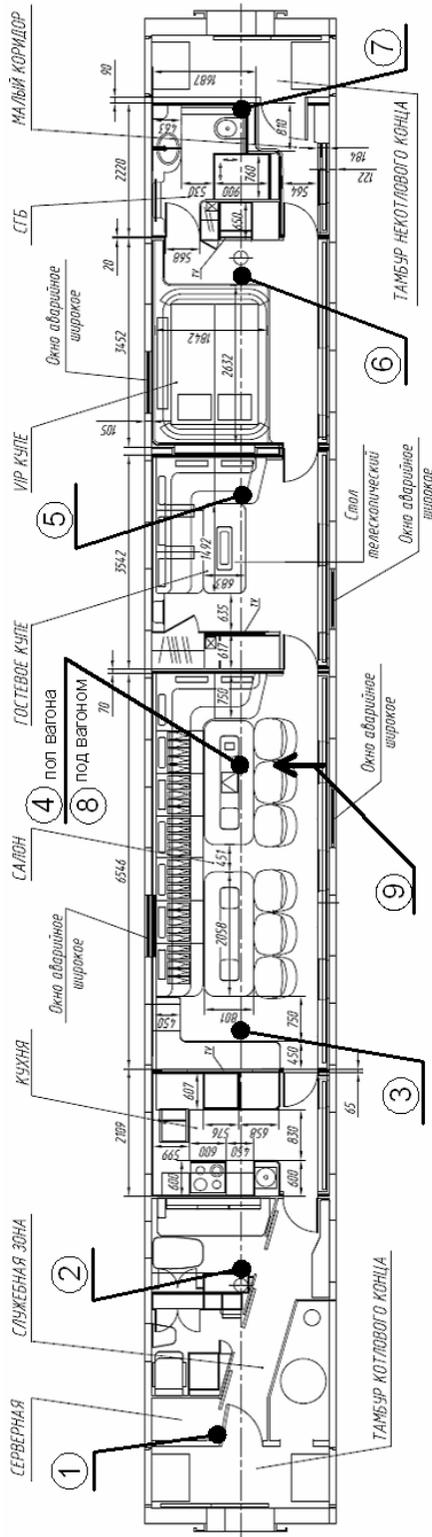
Рис. 1. Планировка и схема расстановки акселерометров в помещениях вагона-салона на базе купейного вагона модели 61–4440. ● – акселерометры 1–7, фиксирующие виброускорение в вертикальном направлении и установленные на полу вагона; ↑ – акселерометр 9, фиксирующий виброускорение в поперечном направлении и установленный на боковине вагона; ① – нумерация зон установки акселерометров.

ПКТБ по вагонам ОАО «РЖД» (г. Москва) на базе модели 61–4440 спроектировало вагон-салон, планировка которого приведена на рис. 1. В этом вагоне значительно изменена планировка, убраны две поперечные перегородки в салоне и по одной в гостевом купе и VIP-купе. Под вагоном в центральной зоне подвешен дизель-генератор массой около 750 кг и бак для топлива вместимостью 250 л.

Оценка динамических характеристик вагона проводилась в диапазоне скоростей движения 40–120 км/ч путем замеров виброускорений акселерометрами, установленными в семи зонах внутри вагона по полу, как показано на рис. 1. Продолжительность измерений в каждой зоне и на каждой скорости составляла не менее 200 с. При необходимости суммарное время из-

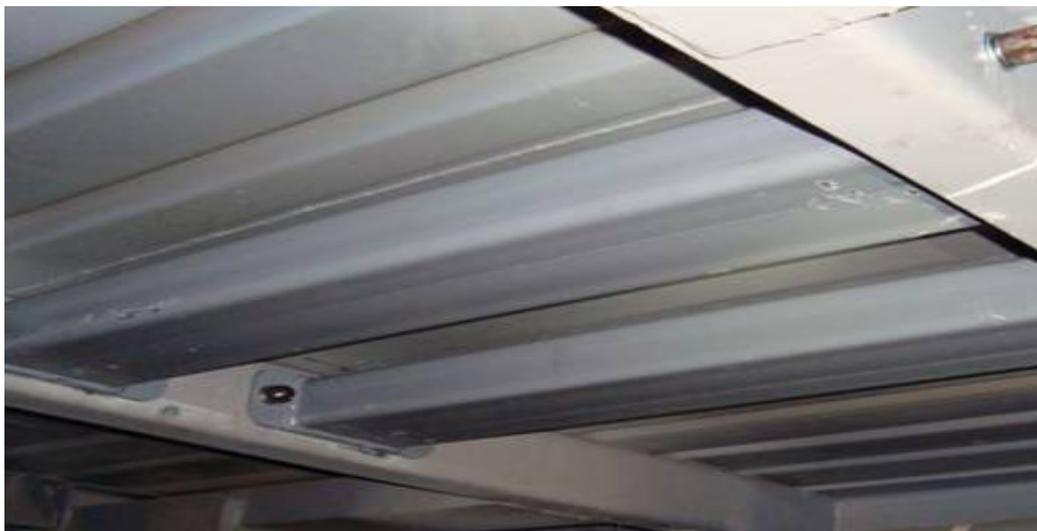
Рис. 2. Рама вагона, усиленная продольными балками.

Усиление рамы вагона демонстрирует рис. 2.

Из таблицы 2 видно, что доработка вагона по 3-му варианту (рама вагона усилена продольными балками (рис. 2)) обеспечивает снижение наибольших максимальных величин вертикальных виброускорений в проблемной центральной части вагона (зона установки акселерометра 4) до уровня ниже допускаемых значений при скоростях движения опытного состава 80, 100 и 120 км/ч.

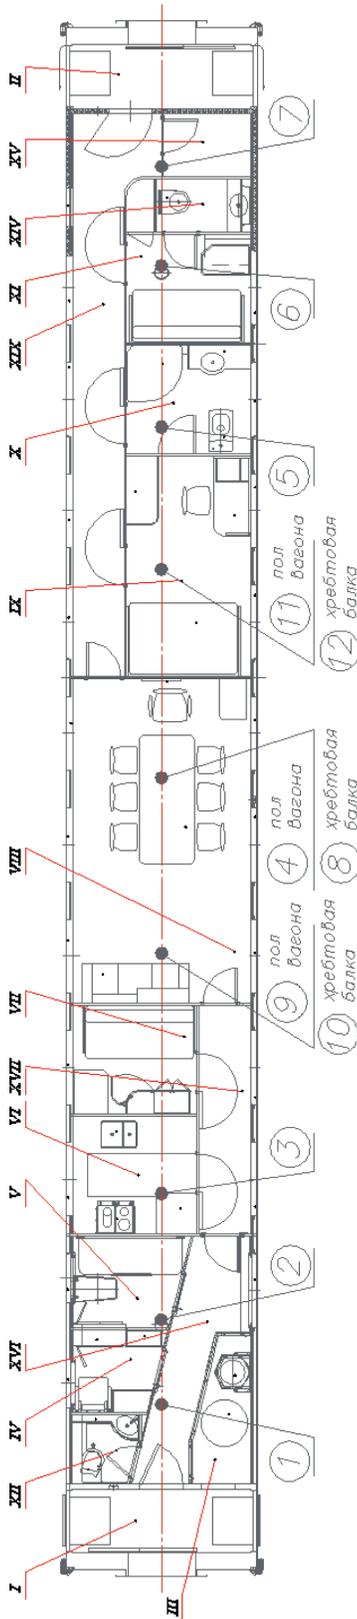
Внутренняя планировка вагона модели 61-4485

- I Тамбур тормозного конца вагона
- II Тамбур нетормозного конца вагона
- III Котельное отделение
- IV Службное отделение
- V Кухня отделе проводников, связь и видеонаблюдения
- VI Кухня купе
- VII Кухня пассажирское 2-местное (рефрерента)
- VIII Салон
- IX Кухня-кабинет главного пассажира
- X Туалетная комната главного пассажира
- XI Кухня пассажирское 2-местное
- XII Туалет общего пользования тормозного конца вагона
- XIII Туалетная комната гостевого купе
- XIV Пассажирская комната (подсобное помещение)
- XV Коридор тормозного конца вагона
- XVI Мальский коридор
- XVII Коридор нетормозного конца вагона
- XVIII Туалетная комната гостевого купе
- XIX Пассажирское 2-местное
- 1 акселерометры
- 2, 3, 4, 5, 6, 7, 8, 9, 10, 11, 12 фиксированные на полу вагона (акселерометры 8, 10, 12 фиксируют ускорения хребтовой балки)

Рис. 3. Планировка и схема расположения акселерометров при проведении пробных испытаний. • – акселерометры 1–7, 9, 11, фиксирующие ускорения в вертикальном направлении и установленные на полу вагона (акселерометры 8, 10, 12 фиксируют ускорения хребтовой балки); ① – нумерация зон установки акселерометров.

гон-салон модели 61–4485. При проведении испытаний в нем отмечен повышенный уровень вибрации в отдельных помещениях. На рис. 3 показана планировка вагона-салона. Видно, что убраны поперечные перегородки в салоне (2 шт.) и купе-кабинете (1 шт.). Кроме того, «разорвана» продольная перегородка большого коридора. От котлового конца вагона до салона продольная перегородка расположена вдоль котловой боковины. От салона до нетормозного конца вагона продольная перегородка расположена вдоль некотловой боковины.

Для решения поставленных вопросов был проведен ряд ходовых динамических испытаний на различных направлениях с последовательной доработкой кузова и подбором наиболее рационального вертикального демпфера центрального подвешивания. Оценка динамических характеристик вагона осуществлялась в диапазоне скоростей движения от 50 до 120 км/ч с шагом 10 км/ч. Схема установки акселерометров показана на рис. 3, а в таблице 4 приведены маршруты следования и варианты модернизации вагона-салона.

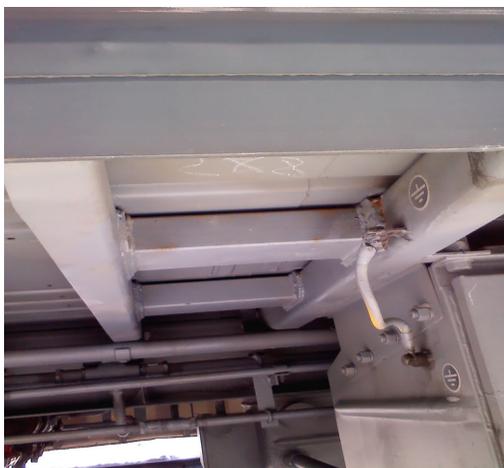
**Рис. 4. Рама вагона, усиленная продольными балками.**

и измерения вибрации число усиливающих продольных элементов увеличивалось и в конечном итоге общее усиление вылилось в четыре составные продольные балки, две из которых расположены около продольных обвязок, а две другие около двутавра средней части составной хребтовой балки. На рис. 4 демонстрируется элемент рамы вагона, усиленный продольными балками.

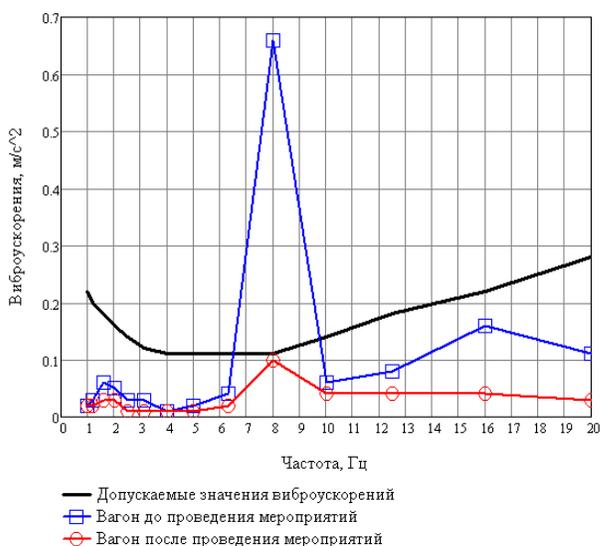
Рис. 5. Средние уровни вибрации при скорости движения опытного вагона 90 км/ч (зона установки акселерометра 9 на рис. 3).

зонанса за счёт изменения характеристик системы (увеличения изгибной жесткости кузова) и оптимизации рессорного подвешивания за счёт установки наиболее оптимальных демпферов для отечественных железных дорог. На рис. 5 приведены средние уровни вибрации, полученные при исполнении вагона-салона по варианту № 3 таблицы 4.
