## Важность трасологических исследований при установлении обстоятельств ДТП с целью предотвращения случаев страхового мошенничества

В качестве примера в статье представлено экспертное исследование дорожно-транспортного происшествия, вызвавшего сомнения в достоверности обстоятельств, изложенных страхователями.

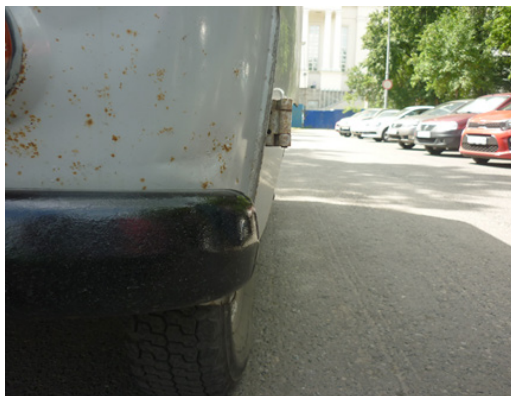
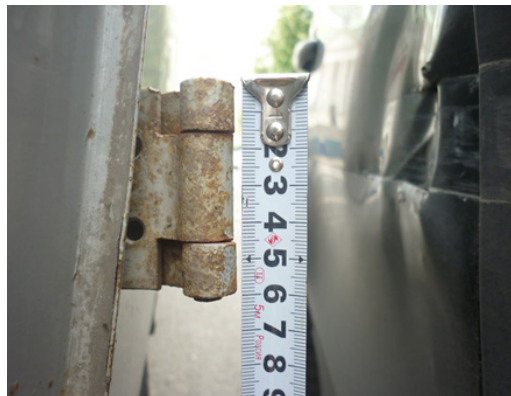
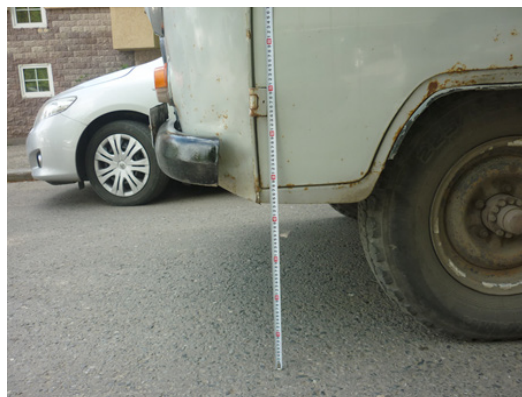
**Рис. 3. Повреждения УАЗ-396259.**

Наиболее выступающими элементами левой стороны кузова автомобиля

УАЗ-396259 являются нижняя петля левой двери и желобок между передней панелью и проёмом левой двери. Нижняя петля имеет длину 6 см и расположена на расстоянии 64 см от поверхности дороги. Петля деформирована в направлении сзади вперёд. На желобке на расстояниях 102÷103 см и 82 см от поверхности дороги имеются деформации, образованные в направлении сзади вперёд. На левой двери на расстояниях 102÷103 см и 82÷84 см от поверхности дороги имеются горизонтальные царапины, образованные в направлении сзади вперёд. На левой торцевой поверхности переднего бампера имеются потёртости ЛКП (рис. 3).

Повреждения на правом зеркале автомобиля BMW по расположению относительно поверхности дороги и механизму образования соответствуют повреждениям на левой двери и левом желобке автомобиля УАЗ-396259, расположенным на высоте  $102 \div 103$  см от поверхности дороги.

Повреждения на передней и задней правых дверях и правой боковине (заднем правом крыле) автомобиля BMW по расположению относительно поверхности дороги и механизму образования соответствуют повреждениям нижней петли левой двери автомобиля УАЗ-396259.

Повреждения на ручке передней правой двери (включая облицовку замка передней двери) и ручке задней правой двери автомобиля BMW по расположению относительно поверхности дороги и механизму образования соответствуют повреждениям на левой двери и левом желобке автомобиля УАЗ-396259, расположенным на высоте 82÷84 см от поверхности дороги.

Повреждения на диске заднего правого колеса автомобиля BMW по расположению относительно поверхности дороги и механизму образования соответствуют повреждениям на левой торцевой поверхности переднего бампера автомобиля УАЗ-396259.

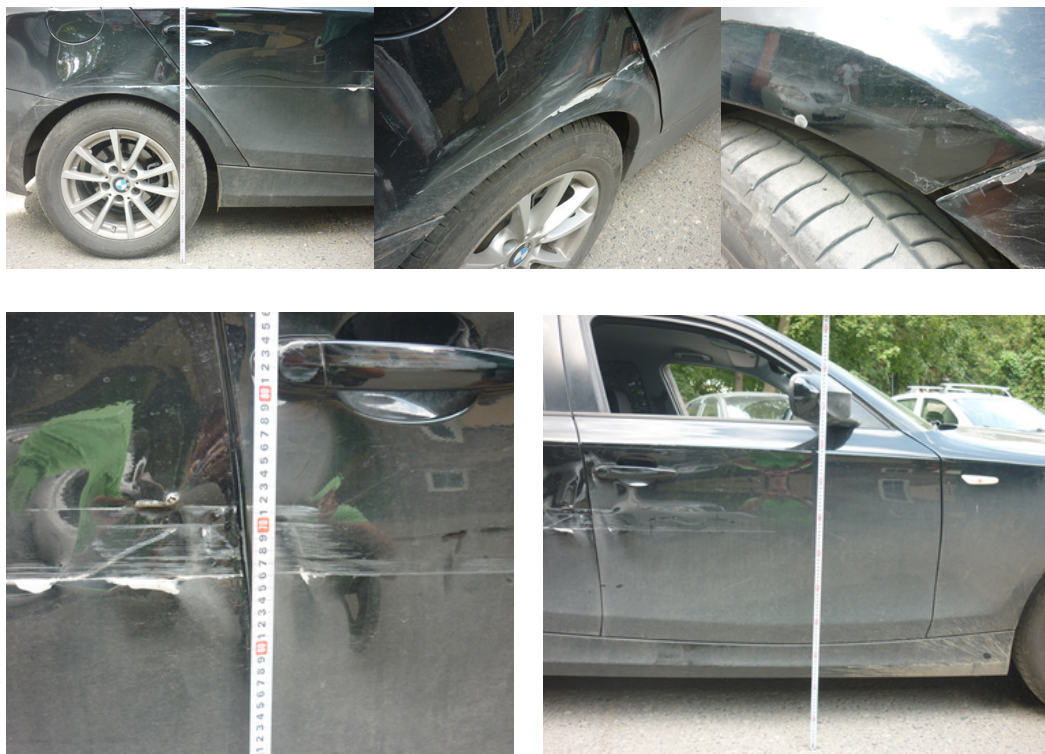
**Рис. 4. Повреждения BMW.**

На автомобиле BMW наиболее выступающими частями с правой стороны являются правое зеркало и ручки правых дверей. Повреждения правого зеркала расположены на расстоянии 102 см от поверхности дороги. Повреждения представляют собой горизонтальные царапины длиной до 2,5 см на участке шириной около 1 см, образованные в направлении спереди назад.

нии  $66 \div 72$  см от поверхности дороги и представляют собой участок длиной 55 см и шириной 6 см с горизонтальными царапинами и наслоениями вещества светлого цвета, образованными в направлении спереди назад, и небольшим давлением в направлении справа налево с образованием вмятины в конце следа.

Повреждения на ручке передней правой двери расположены на высоте  $81 \div 84$  см от поверхности дороги и представляют собой горизонтальные царапины, образованные в направлении спереди назад с давлением к концу следа (на облицовке замка двери) в направлении справа налево с наслоением вещества светлого цвета.

Повреждения на задней правой двери являются продолжением повреждений на передней правой двери, начинаются в передней части двери на расстоянии  $66 \div 72$  см от поверхности дороги и представляют собой участок длиной 68 см и шириной 6 см с горизонтальными царапинами и наслоениями вещества светлого цвета, образованными в направлении спереди назад, и небольшим давлением в направлении справа налево с образованием вмятины на всей поверхности двери в месте расположения следа и разрывов металла в передней части.

Повреждения на ручке задней правой двери расположены на высоте около 86 см от поверхности дороги и представляют собой горизонтальные царапины длиной 2 см, образованные в направлении спереди назад с наслоением вещества светлого цвета.

Повреждения на правой боковине являются продолжением повреждений на задней правой двери, находятся на расстоянии  $66 \div 72$  см от поверхности дороги и представляют собой участок длиной 68 см и шириной 6 см с горизонтальными царапинами и наслоениями вещества светлого цвета, образованными в направлении спе-

реди назад, и небольшим давлением в направлении справа налево с образованием вмятины преимущественно в передней части боковины и разрыва металла на высоте 68 см от поверхности дороги.

Повреждения на диске заднего правого колеса представляют собой горизонтальные царапины, образованные в направлении спереди назад (при положении колеса, когда зона повреждений находится сверху). Задний бампер имеет повреждения в виде царапин, расположенных на правой боковой поверхности.

Передний бампер имеет повреждения в виде отслаивания ЛКП на правой боковой поверхности в месте сопряжения с крылом и в виде царапин, расположенных на правом молдинге и поверхности бампера ниже молдинга.

Переднее правое крыло имеет повреждения в виде скола ЛКП в передней нижней части (рис. 4).

Но вместе с тем повреждения на переднем бампере (включая молдинг), переднем правом крыле, заднем бампере автомобиля BMW не образуют пары взаимно контактирующих поверхностей с автомобилем УАЗ-396259, что позволяет сделать вывод о том, что данные повреждения не могли образоваться при исследуемом ДТП.

В результате проведённого трасологического исследования автомобилей участников дорожно-транспортного происшествия выявлено сочетание повреждений, полученных в результате ДТП, на которое ссылаются его участники, и повреждений, не соответствующих обстоятельствам. Таким образом, имеет место наличие признаков мошенничества с целью получения экономической выгоды водителем автомобиля BMW.

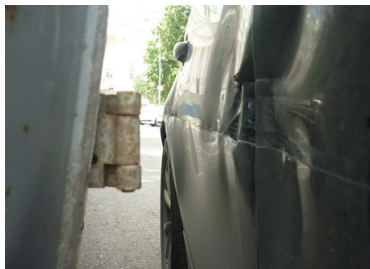
**Рис. 5. Сопоставление ТС-участников ДТП.**

При сопоставлении ТС (рис. 5) было установлено, что повреждения на автомобилях частично совпадают по высоте относительно поверхности дороги и механизму образования. Были установлены пары взаимно контактирующих деталей [13, с. 3–51].

- На автомобиле BMW повреждения расположены на правой стороне ТС и образованы в направлении спереди назад, справа налево.
- На автомобиле УАЗ-396259 повреждения расположены на левой стороне ТС и образованы в направлении сзади вперёд.
- Автомобиль УАЗ-396259 двигался справа от автомобиля BMW.
- Автомобиль BMW двигался быстрее, чем автомобиль УАЗ-396259.
- В момент столкновения ТС располагались под острым углом.
