## НАУЧНАЯ СТАТЬЯ

# Оценка технического состояния набросных бун

Набросные бунны являются одним из типов сооружений инженерной защиты земляного полотна, которые в комплексе с волногасящим пляжем используются для защиты железнодорожного пути от волнового воздействия.

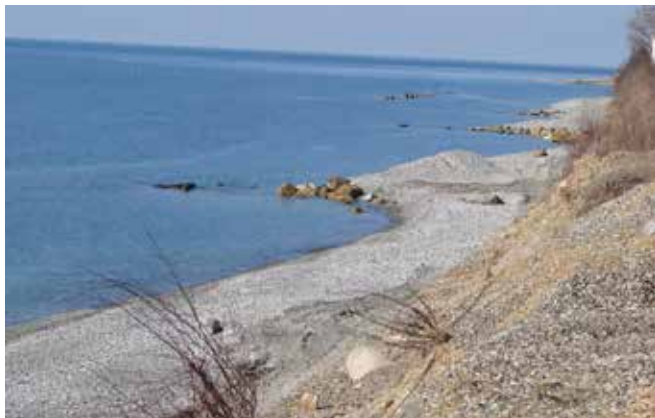
Рис. 3. Вид деформированных каменнонабросных бун [фото автора 07.02.2008].

После строительства за первые три года штормами каменнонабросные буны были значительно деформированы (рис. 3).

По результатам обследования деформированных сооружений сделаны выводы, что причиной разрушения являлось некачественное строительство. К основным нарушениям необходимо отнести следующее: несоответствие геометрии построенных каменнонабросных бун проекту, не выдержаны уклоны откосов, занижены отметки в корневой и головной частях бун, ширина бун по гребню менее шести метров, крупность камня значительно ниже, предусмотренной в проекте.

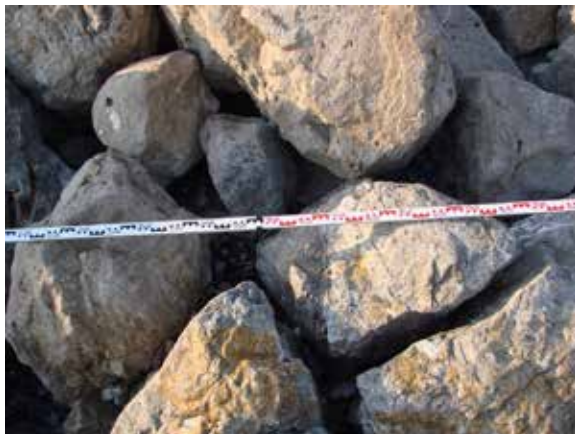
Рис. 4. Оценка крупности камня в каменнонабросных бунгах [фото автора 20.07.2007].

На рис. 4 показан процесс измерения крупности камня, применяемого при строительстве каменнонабросных бун. По результатам измерений получено, что средняя крупность камня в теле бун составляет от 0,5 до 1 м, а масса соответственно от 150 до 1300 кг. А в проекте было предусмотрено строительство из камня крупностью около 1,5 м и массой от 3 до 5 т.

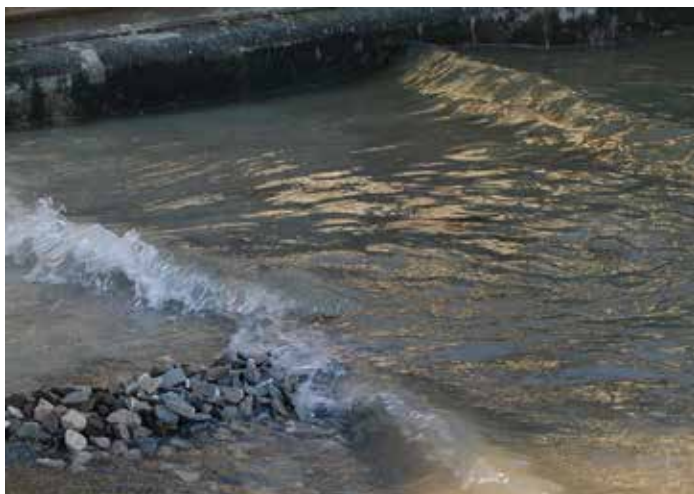
Рис. 5. Взаимодействие волн с каменнонабросной бунной [фото автора].

ных частей бун, подверженных наибольшему волновому воздействию, совпадало с линией последнего обрушения волн. Высота волн составляла 3,6 м, а средний период – 10,2 с. Взаимодействие исходного волнения с каменнонабросной буной представлено на рис. 5.

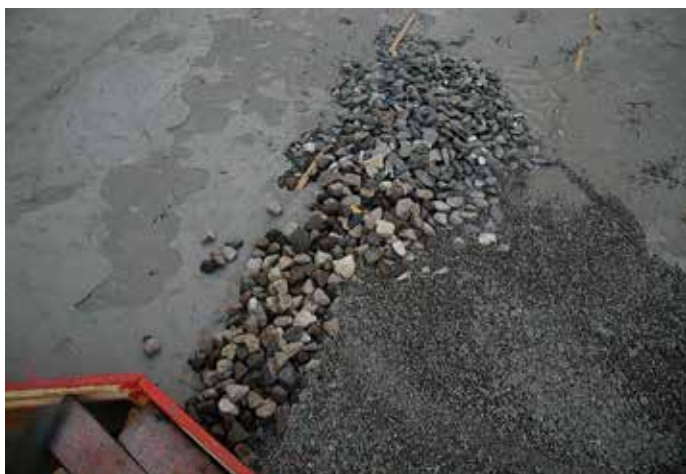
Рис. 6. Вид каменнонабросной бунной по окончании эксперимента [фото автора].

В результате проведения эксперимента получено, что камень плитчатой формы, отсыпанный в головной части буны, по сравнению с камнем, по форме приближенным к шару, менее устойчив к волновому воздействию, и сооружение, построенное из такого камня, разрушается. На рис. 6 показан вид модели без воды по окончании опыта. Головная часть каменнонабросной буны протяжённостью 22 м была разрушена. Это привело к тому, что пляжеудерживающая способность буны ухудшилась, и ширина пляжа с проектных 35 м уменьшилась до 15. Таким образом, основная функция буны – удержание пляжевого материала – не выполняется.

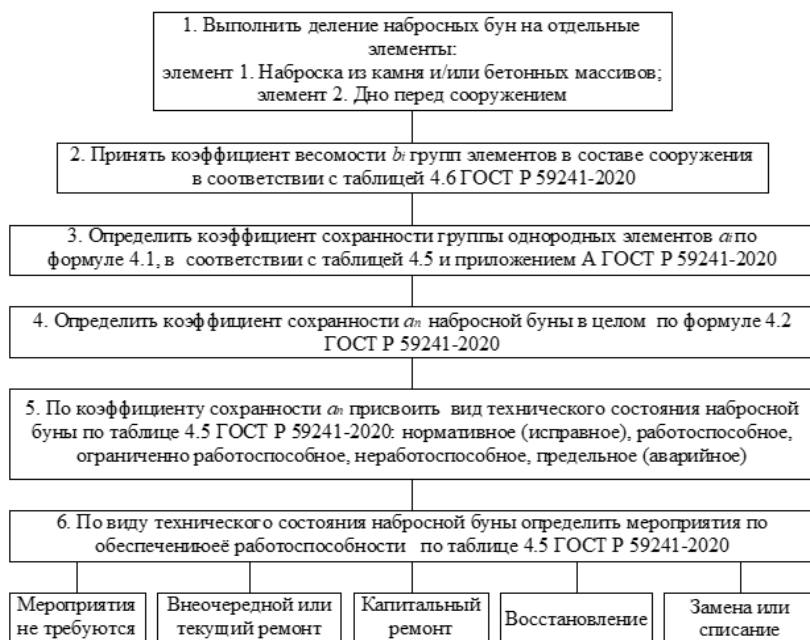
Рис. 7. Блок-схема для определения технического состояния и требуемых мероприятий по обеспечению работоспособности набросных бун [выполнено автором].

На основании предложенных критериев построена блок-схема для определения технического состояния и требуемых мероприятий по обеспечению работоспособности набросных бун из камня и/или бетонных массивов (рис. 7).
