# Ресурс тепловозных дизелей: ретроспективный анализ

## Working Life of Diesel Engines: a Retrospective Analysis (part 2)

**В публикуемой обзорной статье (начало см.: «МТ», 2014, № 6) показано, что для тепловозных дизелей первого послевоенного поколения были характерны свойственные новым разработкам конструкционные недостатки, незавершенные идеи. Рассмотрены результаты исследований, выполненных в тот период, проанализированы с критических позиций принятые в то время технические решения, в том числе нацеленные и на устранение выявленных проблем. Анализ позволил, в частности, сделать выводы о том, что для дизелей этого поколения принципиально важными являлись марки применяемых металлов, износостойкость и усталостная прочность чугуна, особенности галтелей коленчатого вала, элементов блока цилиндров, качество сварных соединений.**

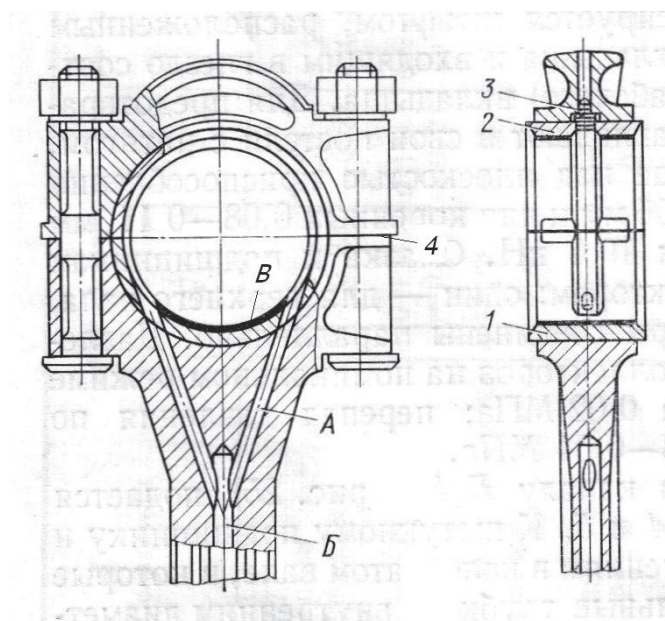
**Рис. 1. Нижняя головка шатуна дизеля 10Д100: А – наклонный канал для подвода смазки к поршню; Б – осевой канал; В – бесканавочная часть подшипника; 1 – вкладыш с частичной канавкой; 2 – вкладыш с кольцевой канавкой; 3 – штифт; 4 – разъем.**

Что представляла собой конструкция подшипника? Подвеска коленчатого вала, нижняя головка шатуна имели плоские разъёмы (рис. 1, позиция 4), характерные для ранних конструкций двигателей (первого поколения), в более поздних конструкциях этот разъём из-за недостаточной жёсткости преобразовали в зубчатый: шлицевое соединение с углом при вершине от  $60^\circ$  до  $90^\circ$ . У подшипника было достаточно высокое соотношение основных конструктивных показателей ширины и диаметра — необходимое условие благоприятной работы, в средней его части проходила кольцевая канавка. Вкладыши имели мягкое, легко прирабатываемое и относительно быстро изнашиваемое покрытие из баббита БК-2.

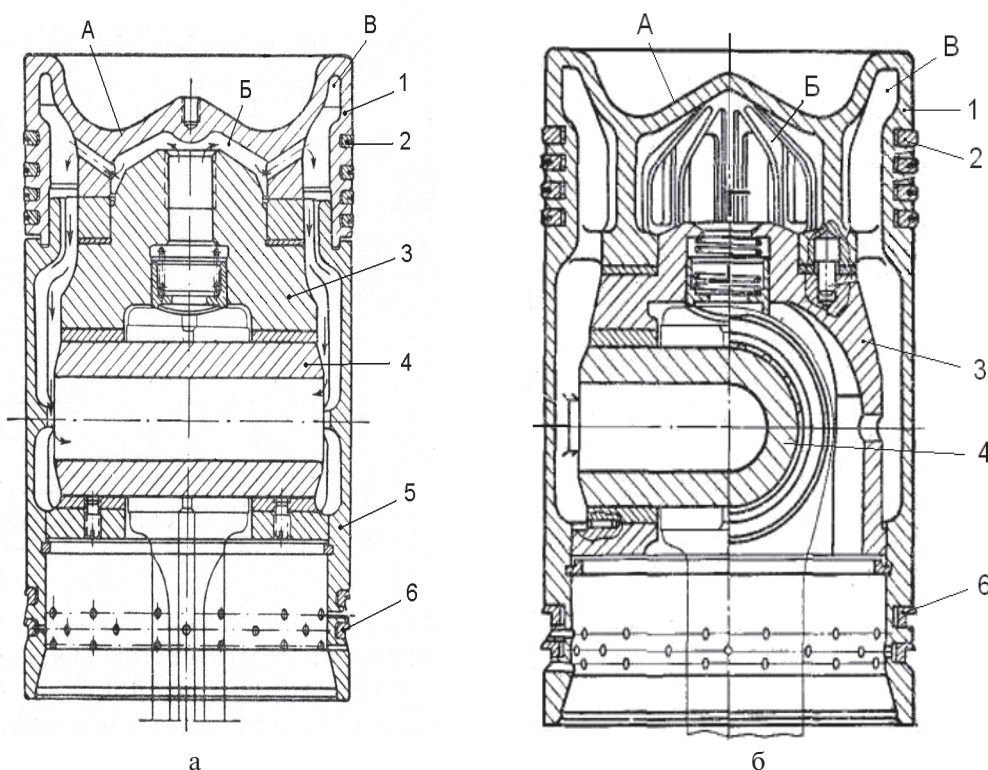
**Рис. 2. Поршень дизеля 11Д45: а) исходная конструкция (1959 г.); б) цельнолитой конструкции ВНИИЖТ. 1 – головка; 2 – кольцо компрессионное; 3 – вставка; 4 – поршневой палец; 5 – тронк; 6 – кольцо маслосъёмное; А – днище, Б – внутренняя полость, В – боковой карман.**

Начальная конструкция поршня – составная (рис. 2а), с головкой из высокопрочного легированного чугуна Mg (1), тронком из алюминиевого сплава (5). Охлаждалась она циркулирующим маслом, поступающим через отверстия в шатуне в верхнюю центральную полость, затем в полости по краям головки.

честве временного решения ввели порядок, при котором головки заменялись принудительно при пробеге 125–150 тыс. км. Работы по поршням были возобновлены в начале 1970-х годов. Усовершенствованный поршень конструктивно значительно отличался от первоначального (рис. 2б): уменьшена толщина стенки головки поршня (А), существенно увеличена центральная полость (Б) за счет сокращения размеров камеры, выполнено оребрение, наращен объём полостей-карманов (В). В обиход вошло моторное масло с антинагарными присадками (М14ВЦ), что способствовало улучшению термического состояния поршней.

эффективного инерционного охлаждения головки [13, 14]. В новом поршне (рис. 2б) головка и тронк отлиты воедино, ибо отпала необходимость в жаропрочном сплаве. Известны близкие по конструкции поршни Коломенского завода для дизелей и ВНИИЖТ — для ремонтных предприятий.

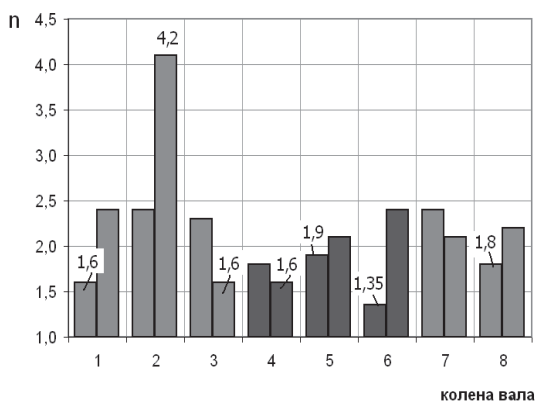
а)

Рис. 3. а – коэффициенты запаса выносливости  $n$  по левой и правой щёкам коленчатого вала дизеля 11Д45 при несоосности опор 4, 5, 6; б – распределение повреждений коленчатых валов (трещины, изломы) по шатунным шейкам, в % от числа забракованных, по данным [15].  $N$  – порядковый номер шатунной шейки.

Результаты проверки подтвердили, что несоосность резко ослабляла конструкцию вала. На рис. 3а показаны значения для правой и левой щёк каждого колена, несомые опоры выделены темным цветом. Запасы по пределу выносливости в средней части вала на коленах 1,3,4 падают до  $n=1,6$ , на колене 6 — до  $n=1,35$  (рис. 3а).

Обращают на себя внимание некоторые противоречия. Наибольшее количество отказов (41%) приходится на первую шатунную шейку с минимальным запасом выносливости  $n=1,6$  (рис. 3б), в два раза реже отказывает шестая шейка (22%) с  $n=1,35$ , наименьшее количество случаев падает на третью шейку ( $n=1,6$ ), восьмую ( $n=1,8$ ), пятую (1,9), четвёртую (1,6). Иными словами, при одинаковых коэффициентах запаса на первой шейке — максимальная повреждаемость, на третьей и четвёртой — минимальная. Более вероятно, что на условия работы коленчатого вала оказывали сильное влияние другие факторы — например, остаточные напряжения, о которых говорилось выше.
